**Programa de Monitoramento da Biodiversidade Aquática da  
Área Ambiental I – Porção Capixaba do Rio Doce e Região  
Marinha e Costeira Adjacente**

**RELATÓRIO SEMESTRAL – SEÇÃO 3:**

**Anexo 3 – Marinho Mapeamento de Habitats**

**RT-07I RRDM/JUN19**

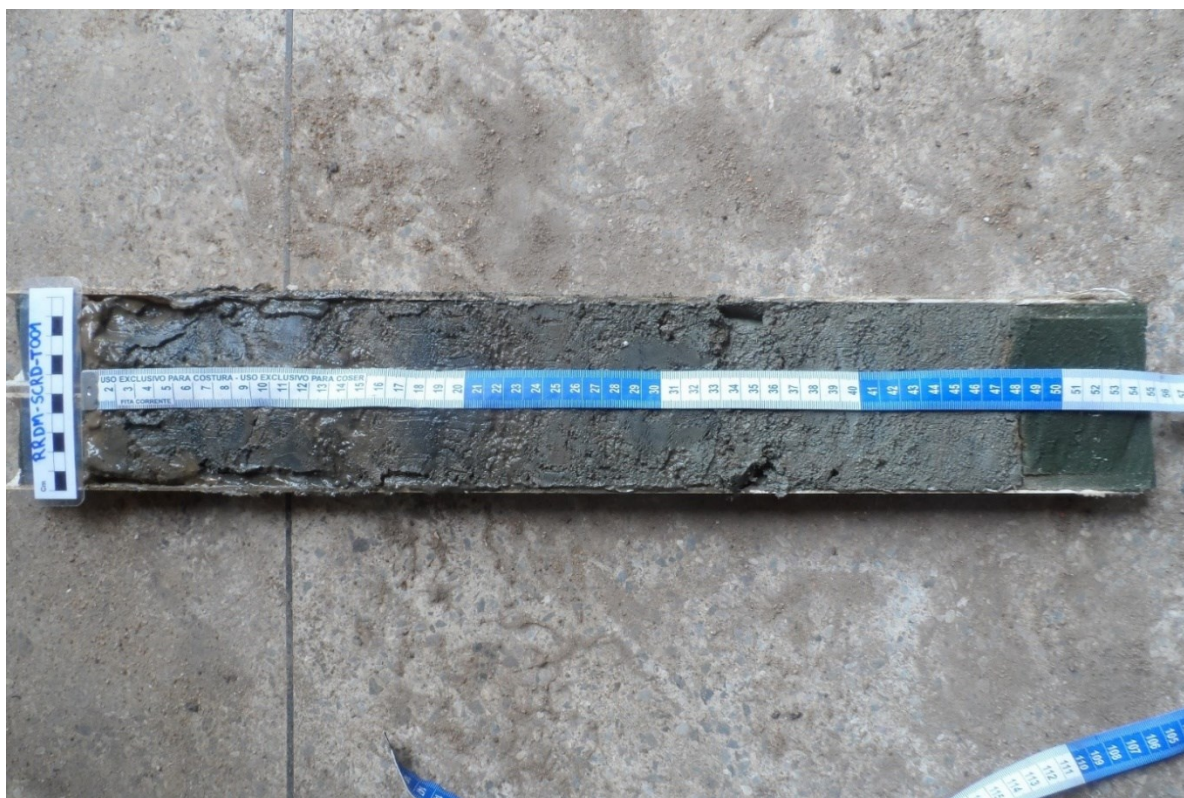
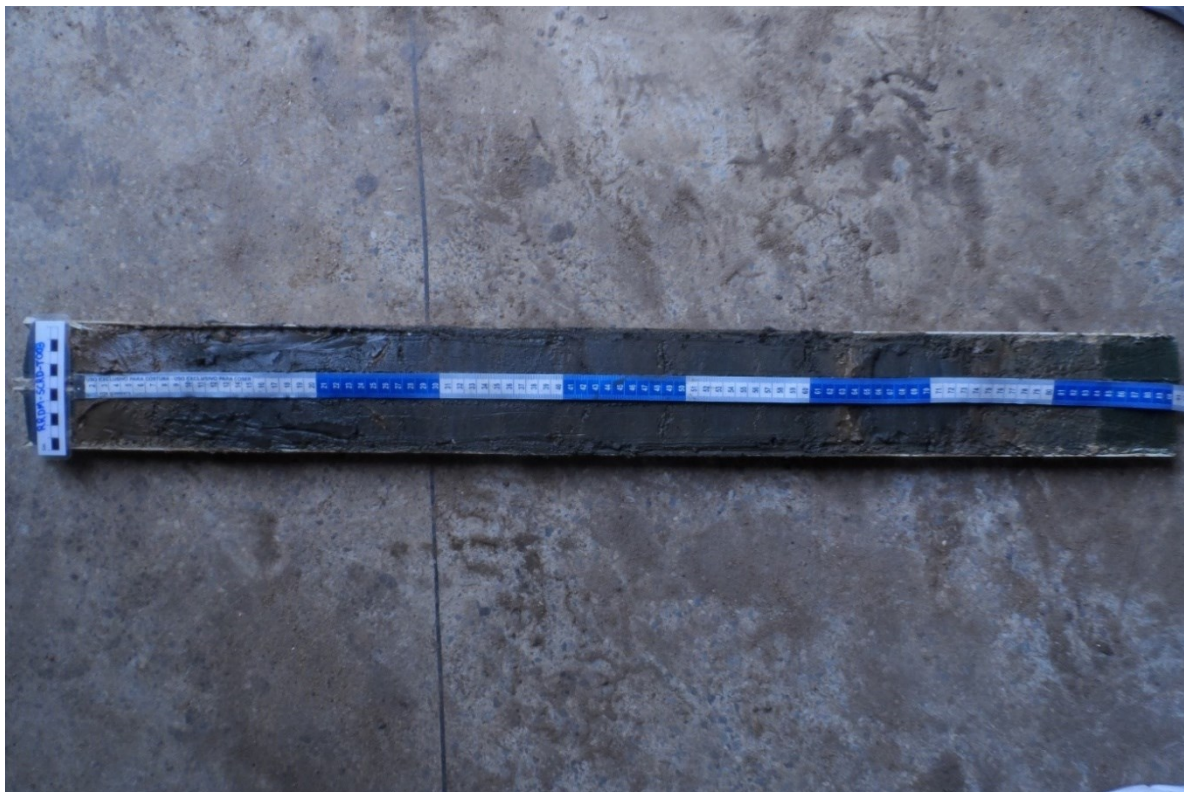
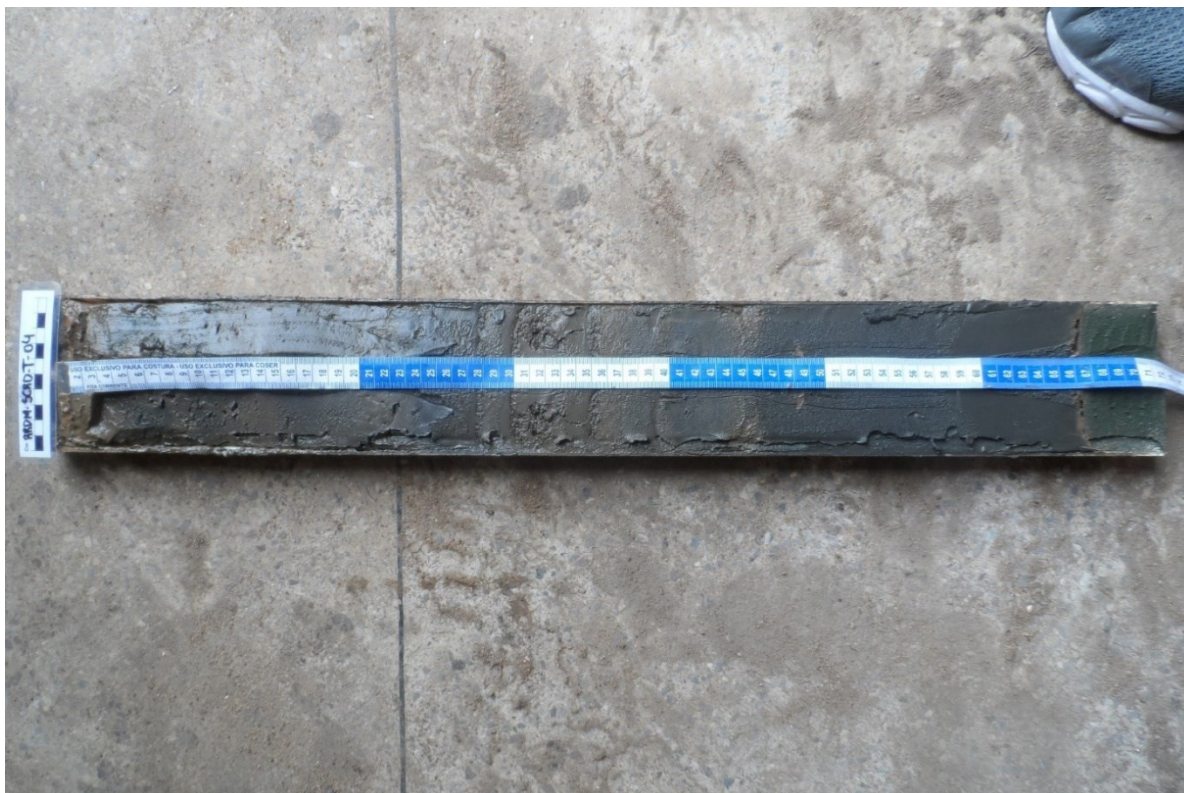
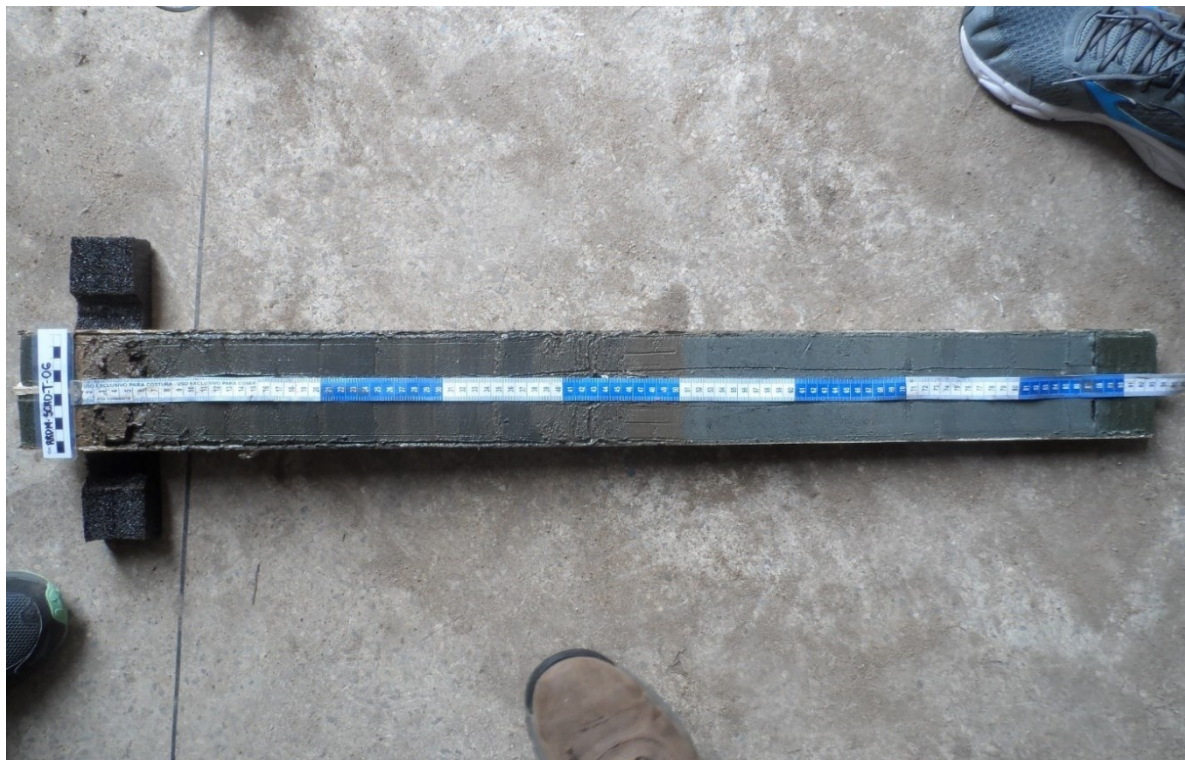
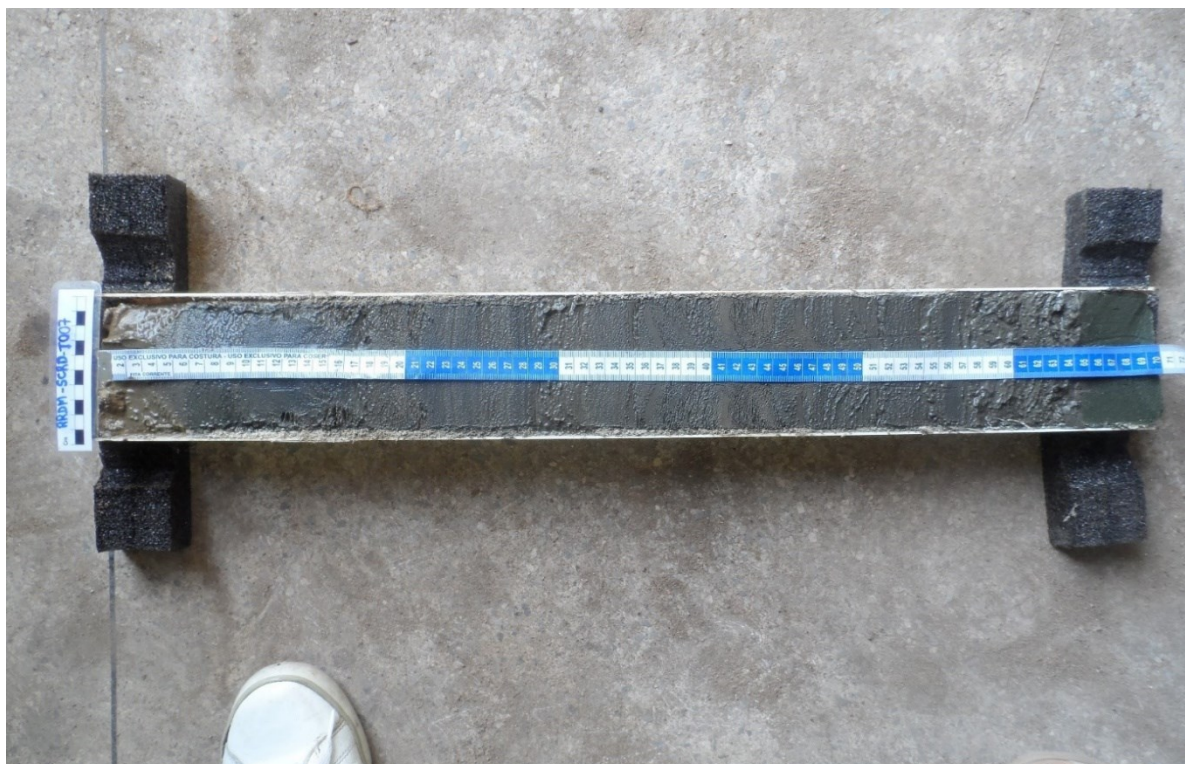
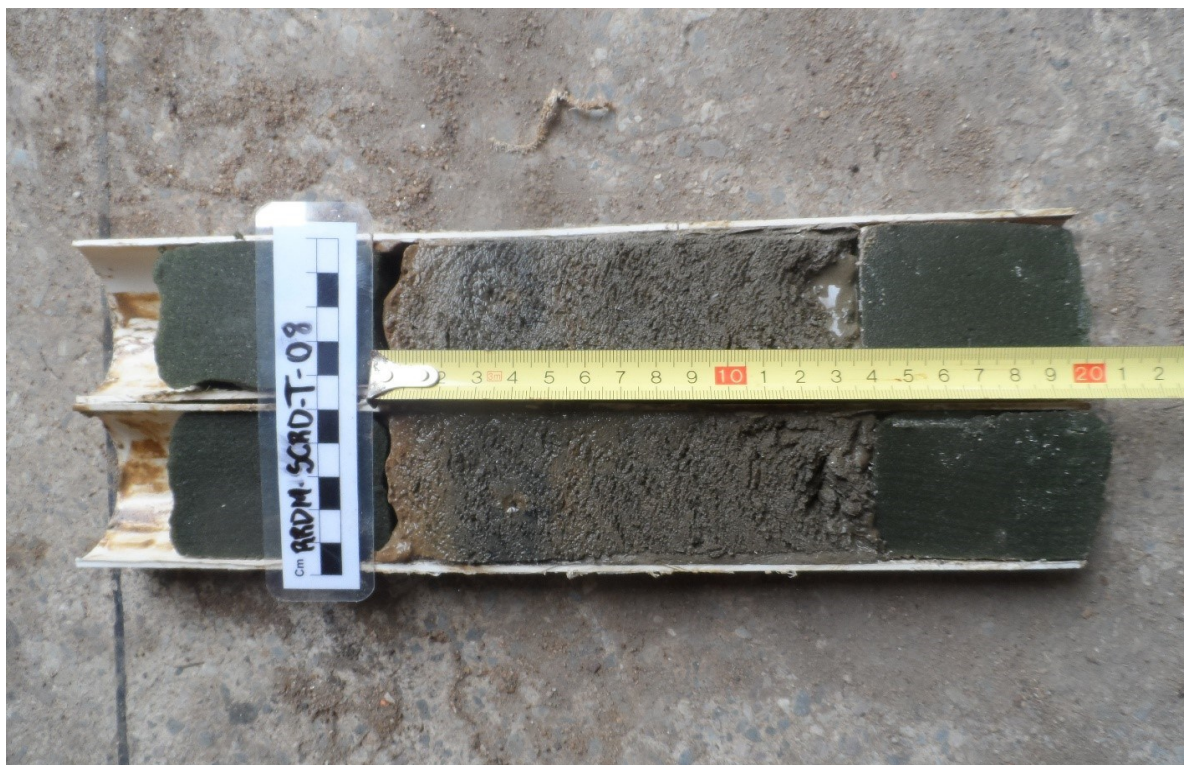
Figura 17 A a J: Testemunhos sedimentares coletados ao longo da costa adjacente à foz do rio doce. a) RRDM-SCRD-T01; b) RRDM-SCRD-T03; c) RRDM-SCRD-T04; d) RRDM-SCRD-T06; e) RRDM-SCRD-T07; f) RRDM-SCRD-T08; g) RRDM-SCRD-T09; h) RRDM-SCRD-T10; i) RRDM-SCRD-T11 e j) RRDM-SCRD-T13.
